PERBAIKAN UNIT HYDROCYCLONE MENGGUNAKAN METODE 8 STEPS UNTUK MENGURANGI LOSSES KERNEL PT KARYA TANAH SUBUR

Kata Kunci : Hydrocyclone, Losses Kernel, Metode 8 Steps

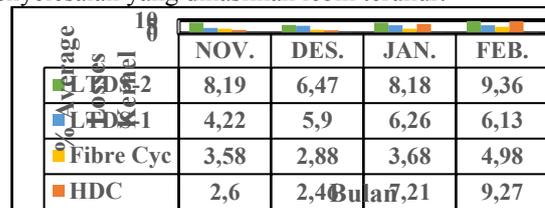
Gambar 1. Grafik terjadi *losses*

Berdasarkan Gambar 1 menampilkan nilai rata-rata terhadap persentase angka *losses* setiap bulannya pada kelima sub-topik dengan angka persentase tertinggi terjadi pada unit *Light Tenera Dry Separator* (LTDS) 2. Sehingga, topik permasalahan yang memiliki nilai rata-rata persentase tertinggi harus diselesaikan terlebih dahulu daripada topik lainnya.

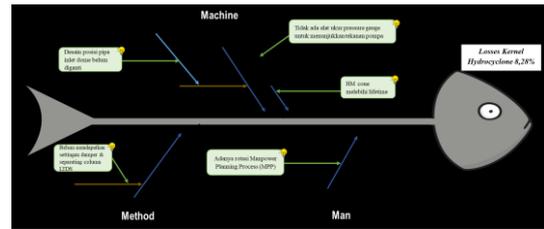
Gambar 3. Fishbone diagram

Tahap ini adalah analisa yang bertujuan untuk mengidentifikasi penyebab terjadinya masalah dengan bantuan *fishbone* diagram sebagai berikut.

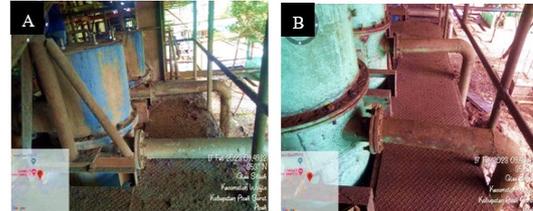
Gambar 4. Kondisi unit *hydrocyclone*

Gambar 4 A merupakan unit *hydrocyclone* nomor 1 dan Gambar 4 B merupakan unit *hydrocyclone* nomor 2. Kondisi yang terjadi adalah adanya perbedaan posisi pipa *inlet dome*-nya, dimana posisi pipa *inlet dome* Gambar 4 B menjorok ke tengah. Hal ini berarti konsep tangensial *inlet* pada pipa tidak terpenuhi, sehingga aliran yang masuk ke dalam unit *hydrocyclone* akan menimbulkan turbulensi karena fluida menabrak *vortex finder* yang terdapat di dalam *dome hydrocyclone* tersebut. Kedua pipa *inlet*, baik pada *dome shell*, maupun *kernel*, sama-sama tidak tangensial.

Gambar 7 menampilkan perbedaan kondisi unit *hydrocyclone* untuk menangani kinerja HDC yang tidak maksimal dengan mengganti pipa *inlet dome*. Namun,

karena pipa ini telah di las terhadap *body hydrocyclone*, maka dari itu dilakukan penggantian unit *hydrocyclone*.

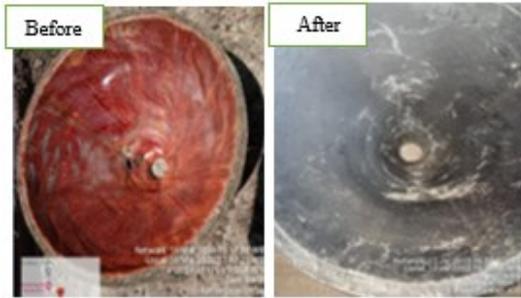
Gambar 5. Permukaan *cone kernel hydrocyclone*

Penggantian *cone kernel hydrocyclone* disebabkan oleh *hourmeter* (HM/*lifetime*) sudah melebihi batas maksimal pemakaian, yaitu mencapai 1113 jam. Maka dari itu diperlukan adanya penggantian *cone*.

Gambar 5 menampilkan perbedaan kondisi *cone* yang sudah melebihi *hourmeter* (*lifetime*), yaitu 1113 jam dengan brand Asia Raya Foundry (ARF).

Standarisasi yang dilakukan dengan melakukan penggantian *cone* secara berkala, yaitu ketika sudah melewati batas *lifetime*, 1131 jam. Selain itu diperlukan posisi pipa *inlet* ke *dome hydrocyclone* yang tepat dipinggir body unit agar tidak menimbulkan frekuensi dan tingginya turbulensi dari aliran fluida di dalam *dome*.

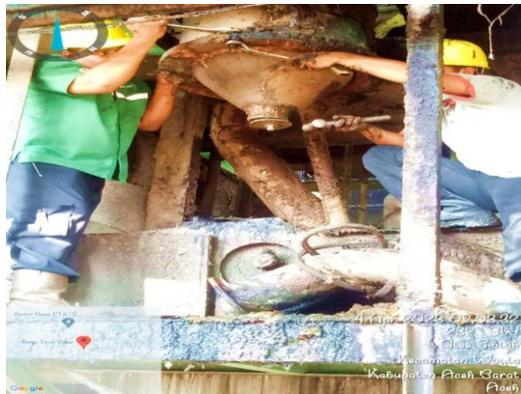
Gambar 6. Proses penggantian *cone kernel hydrocyclone*

Sedangkan Gambar 6 menampilkan proses penggantian *cone kernel hydrocyclone* oleh *man power* saat sudah melebihi *lifetime cone hydrocyclone* tersebut.

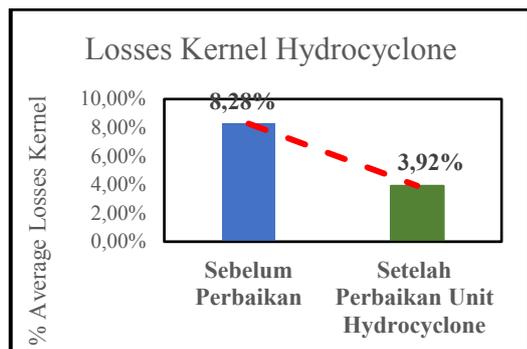
Gambar 8. Persentase penurunan *losses kernel hydrocyclone*

Sehingga Gambar 8 menampilkan grafik terjadinya penurunan persentase *losses kernel hydrocyclone* dari sebelum perbaikan yaitu 8,28%. Setelah perbaikan menurun menjadi 3,92%.
