Nama : M. Rafli Athoriq
NIM : 0420210040
Program Studi : Mesin Otomotif
Judul Tugas Akhir : PEMBUATAN EKSTENSI DONGKRAK BUAYA UNTUK
PROSES REMOVE AND INSTALL TRANSMISI TRUCK ISUZU
GIGA DI PT ASTRA AGRO LESTARI SITE EDI

PEMBUATAN EKSTENSI DONGKRAK BUAYA UNTUK PROSES BONGKAR DAN PASANG DI PT XYZ SITE KLM

Abstrak: Penggunaan dongkrak buaya jenis standar dalam proses *remove and install* transmisi truck jenis Isuzu Giga di departemen *workshop* PT XYZ Site KLM menghadapi masalah terkait keselamatan, yang mengakibatkan risiko kecelakaan yang tinggi dan mengurangi efisiensi operasional. Masalah utama terletak pada kurangnya fitur keselamatan pada dongkrak buaya yang ada, yang menyebabkan proses bongkar dan pasang menjadi kurang aman. Untuk mengatasi isu ini, dilakukan *improvement* dengan merancang dan memproduksi ekstensi baru untuk dongkrak buaya. Proses *improvement* dimulai dengan pembuatan gambar teknik yang dirancang untuk meningkatkan aspek keselamatan, diikuti dengan realisasi desain menggunakan *software* 3D Inventor. Setelah fase desain, prototipe ekstensi dibuat dari bahan plat besi dengan ketebalan 5 mm dan 8 mm melalui proses penggerindaan, penggurdian, dan pengecatan. Den

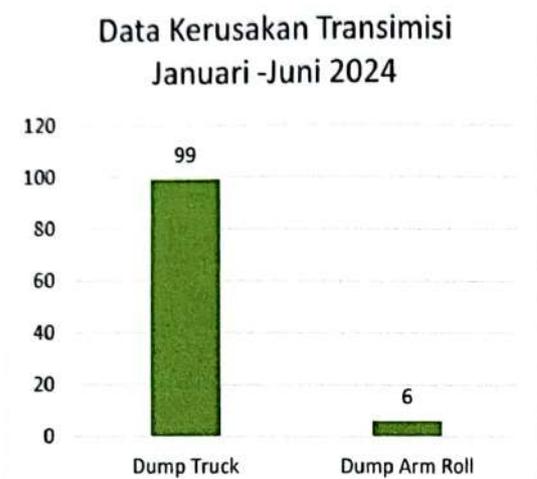
Berdasarkan data yang telah diambil pada bulan Januari hingga Juni, terdapat kerusakan transmisi yang cukup tinggi di PT KLM, terutama pada unit Truck Isuzu Giga. Berikut adalah data total kerusakan transmisi pada periode Januari hingga Juni.

Gambar 2. Data kerusakan transmisi Januari-Juni 2024

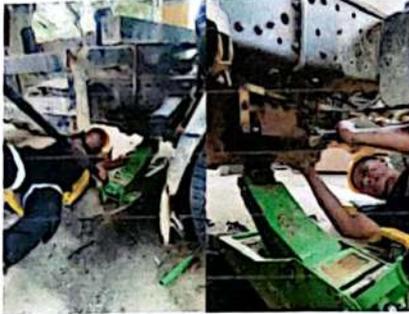
Gambar 4. Dokumentasi pada saat pemasangan masih manual tanpa alat bantu

Pada saat *observasi* di lapangan, terdapat kendala yang dialami oleh tenaga kerja, yaitu bobot lampu yang mencapai 84 kg dan berada di bawah unit selama proses *remove and install*.

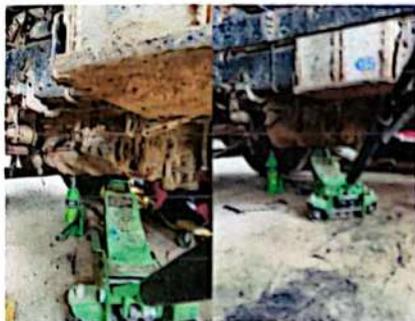
Gambar 5. pengerjaan *remove and install* Transmisi sebelum dilakukan *improvement*

Pada gambar tersebut dapat di lihat bahwa posisi kerja mekanik yang sempit dan alat yang digunakan belum memadai dikarenakan bentuk *plate* dari dongkrak buaya belum sesuai dengan bentuk transmisi. Hal tersebut dapat menimbulkan kecelakaan kerja, karena transmisi dapat saja terjatuh dan menimpah mekanik.

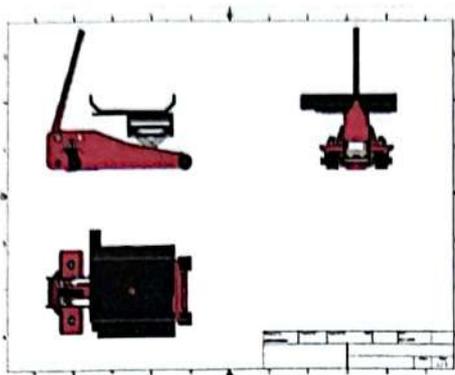
Gambar 7. Desain gambar teknik Ektensi dongkrak buaya

Dalam gambar 7 merupakan bentuk sketsa gambar teknik alat ekstensi dongkrak buaya yang akan di implementasikan dengan menggunakan aplikasi *AutoDesk Inventor 2021*.

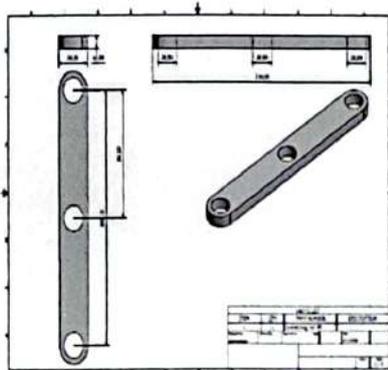
Gambar 8. Desain gambar Teknik *Scissor lift*

Dalam gambar 8 merupakan desain gambar teknik *scissor lift* yang di buat dengan menggunakan aplikasi *AutoDesk Inventor 2021*.

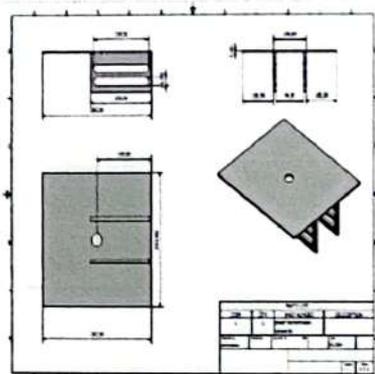
Gambar 9. Desain gambar Teknik *Under Plate*

Dalam gambar 9 merupakan bentuk dari desain gambar teknik *under plate* yang di buat dengan menggunakan aplikasi *AutoDesk Inventor 2021*.

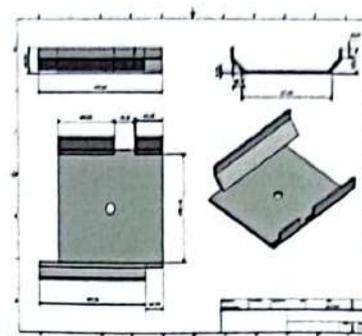
Gambar 10. Desain gambar *Upper Plate* penahan transmisi

Dalam gambar 10 merupakan desain gambar teknik *Upper Plate* yang di buat menggunakan aplikasi *AutoDesk Inventor 2021*. Setelah pembuatan gambar teknik alat ekstensi dongkrak buaya, langkah selanjutnya dengan membuat desain 3D, seperti yang ditunjukkan pada gambar berikut.

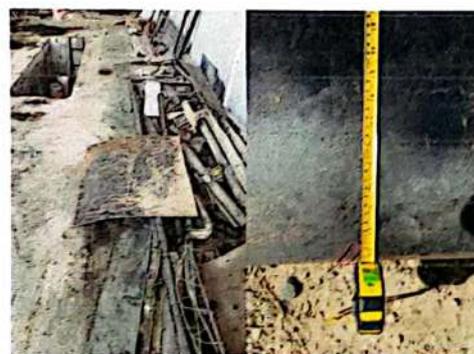
Gambar 12. Pencarian material plat

Pencarian material plat ini berfungsi untuk mencari material yang sesuai untuk membuat alat ekstensi dongkrak buaya. Dengan Ketebalan plat yang digunakan adalah 5 mm dan 8 mm sudah sangat cukup dan kokoh.

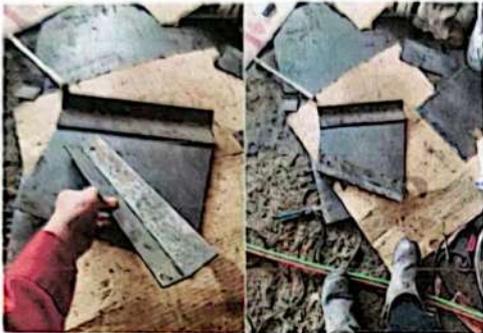
Gambar 13. Pemotongan plat

Dalam proses ini, dilakukan pemotongan plat sesuai dengan ukuran yang telah ditentukan didesain dalam gambar teknik serta ukuran yang sudah di ukur langsung ke komponen transmisi truk.. Selain itu, juga dilakukan pembentukan plat yang berguna untuk menyesuaikan bentuk dari transmisi truk tersebut.

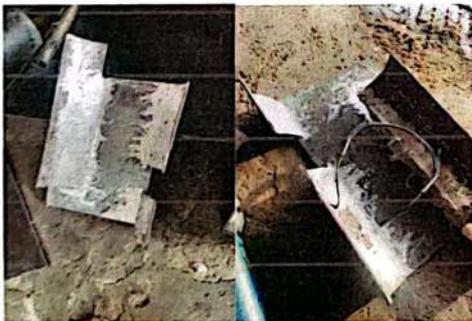
Gambar 14. Pengelasan

Pengelasan (*welding*) merupakan proses yang sangat penting karena berfungsi untuk menyambungkan sisi penahan samping dan bawah dari

plat yang sudah di buat agar lebih kokoh dan presisi pada saat di gunakan.[3]

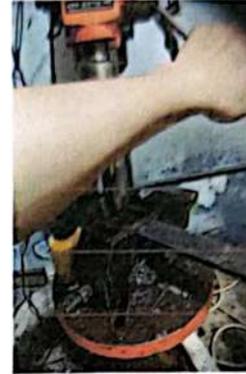
Gambar 15. Pelubangan pada *sisser*

Dalam proses pembuatan lubang pada *sisser*, perlu dilakukan proses pelubangan (*drilling*) agar komponen *sisser* dapat di pasang di area dongkrak dan meja bawah.

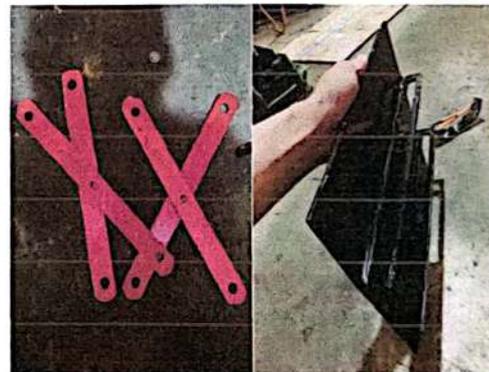
Gambar 16. Proses pengecatan ekstensi dongkrak buaya

Dalam proses ini, dilakukan pengecatan untuk merekondisi kondisi alat atau material yang digunakan dalam pembuatan ekstensi dongkrak buaya.[4]

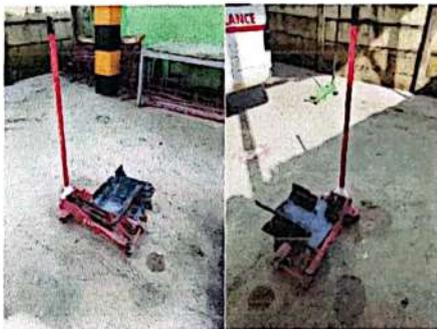
Gambar 20. Pengelasan

Penggunaan plat dengan ketebalan 5 mm dan 8 mm sudah sangat kuat untuk menahan berat transmisi tersebut. Selain itu, dengan adanya 2 meja yang digunakan, proses perubahan posisi transmisi menjadi lebih mudah dan efisien.

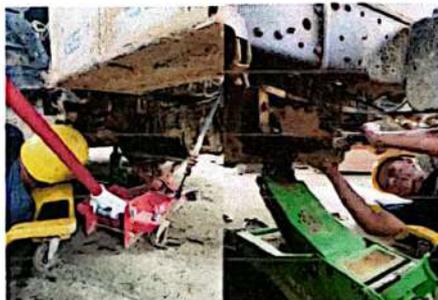
Gambar 18. Foto sebelum dan sesudahnya di lakukan *improvement*

Hasil dari penelitian dalam pembuatan alat ekstensi dongkrak buaya ini menunjukkan bahwa alat ini dapat mempermudah serta mempercepat dalam proses pekerjaan *remove and install* transmisi. Selain itu, mekanik dan helper menjadi lebih nyaman dan aman dalam melakukan perbaikan karena posisi ekstensi dongkrak buaya sudah disesuaikan dengan bentuk transmisi.

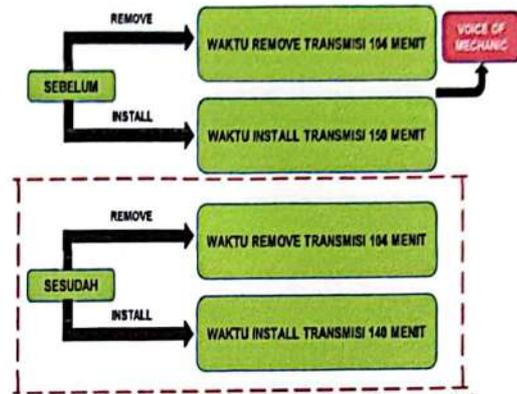
Gambar 19. Data waktu sebelum dan sesudah *improvement*

Serta berdasarkan data, waktu yang diperlukan untuk *Remove and install* transmisi sebelum dilakukan *improvement* adalah ± 254 menit. Setelah dilakukan *improvement* dengan menggunakan ekstensi dongkrak buaya, waktu yang diperlukan untuk *remove and install* transmisi menjadi 244 menit. Dengan demikian, secara waktu, proses *remove and install* transmisi telah dapat dipangkas sebesar 10 menit.
